## НЕИЗПРАВНОСТИ И ДЕФЕКТИ ПРИ ЕЛЕКТРОЗАВАРЯВАНЕ

Този документ за експлоатационен опит ниво 3 (ОЕ-3) предоставя информация за скорошни повреди при електрофузионно заваряване и важността на правилната инсталация.

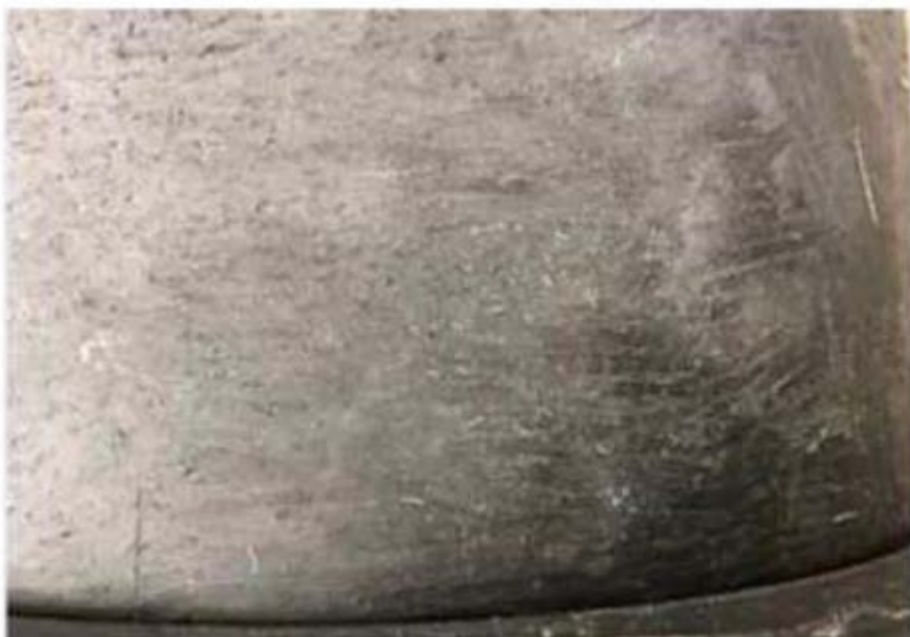
- Нямахме видими марки за подравняване/дълбочина на пробиване на тръбата, което води до неправилно центрирана муфа.
- Едната страна на повърхността на тръбата е остъргана с рашпила или подобен инструмент, но материалът не е отстранен от тръбата (Фигура 2). Другата страна беше изстъргана със скрепер, но по-малко от 0,003' материал беше отстранен. Производителят изисква най-малко 0,007'-0,010' от външната повърхност на тръбата да се отстрани в зоната на контакт с муфата. Това ще гарантира, че материалът на необработената тръба е оголен и ще премахне всички замърсявания и окиси, които ще повлияят на процеса на заваряване – обединяване на 2-та материала.

Фиг. 2    Повърхност на тръба, остъргана със скрепер

Уверете се, че краищата на тръбите са нарязани и маркирани, за да се гарантира дълбочината на изстъргване, както и всички плоски петна да са правилно обрязани до най-малко 0,175мм.

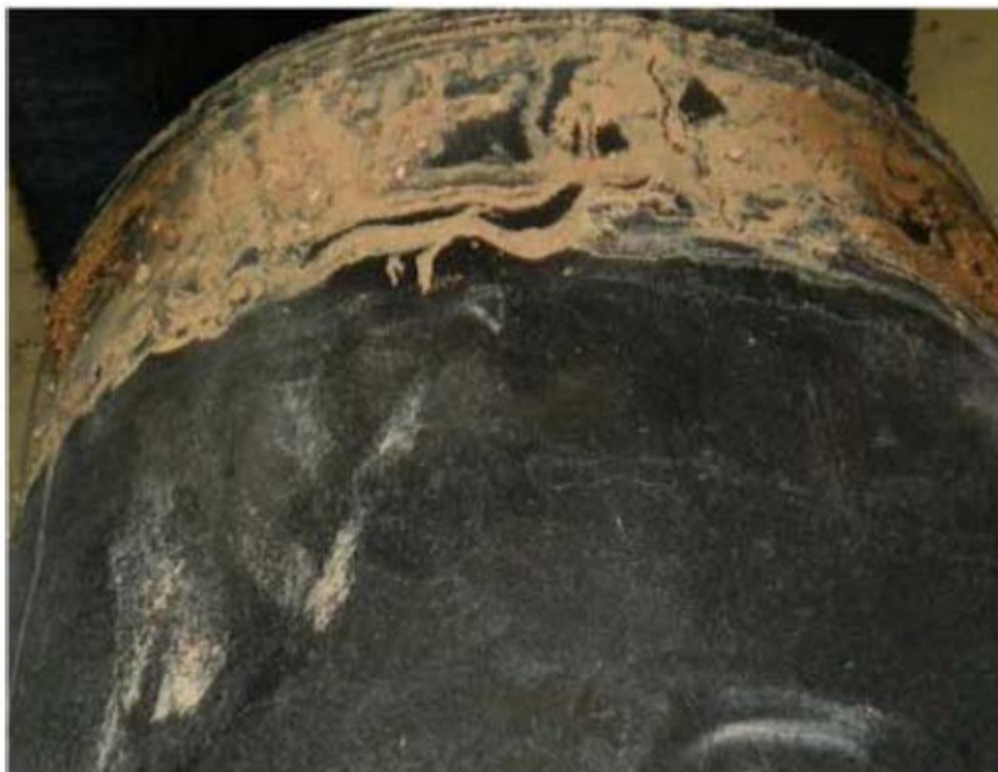
- Когато съединението беше разделена на две части за разрушително изпитване, тръбата веднага се отдели от муфата (Фигура 3). ASTM F1055 изисква тръбата да прилепне към муфата и да не се отделя по време на тест за смачкване.

Фиг. 3. Мръсотия и кал в зоната на тръбата и муфата, където е трябвало да се случи сливане между 2-та полиетилена.

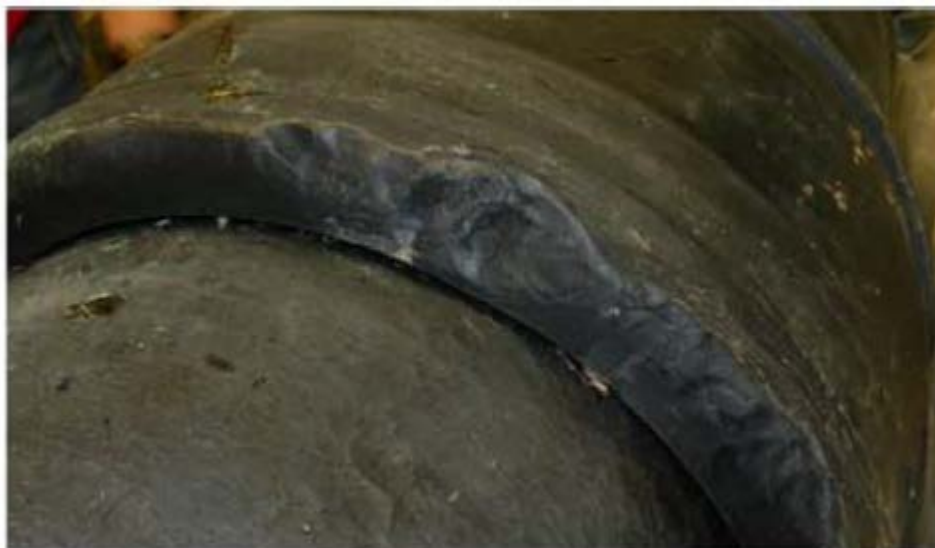
Индикация, че съединението е заварено наистина [например удари с чук върху съединителя (Фигура 4) и връзката не е права (Фигура 5)].

Фиг. 4 Ударите с чук по муфата показват, че краищата на тръбите не са подравнени и е била необходимо допълнително усилие за монтаж, предизвикало вътрешни напрежения.

Уверете се, че тръбата е фиксирана по време на и след цикъла на заваряване. Това ще ограничи движението по време на процеса и ще облекчи или елиминира източниците на вътрешни напрежения, докато цикълът на топене и охлаждане не завършат.

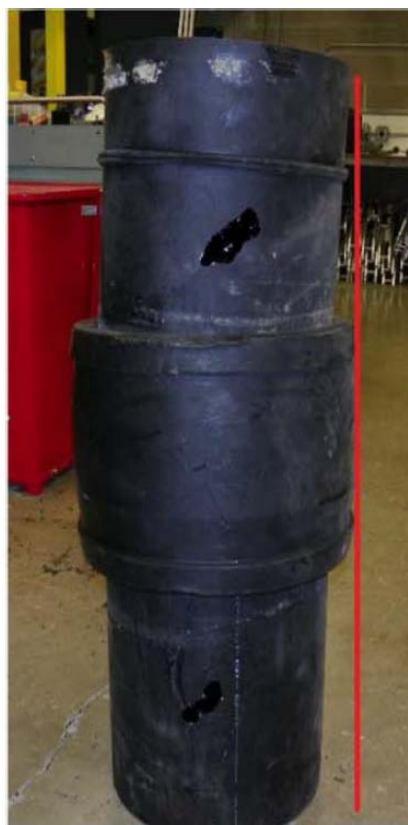
Фиг. 5. Тръбата и муфата не са правилно подравнени (несъосни)

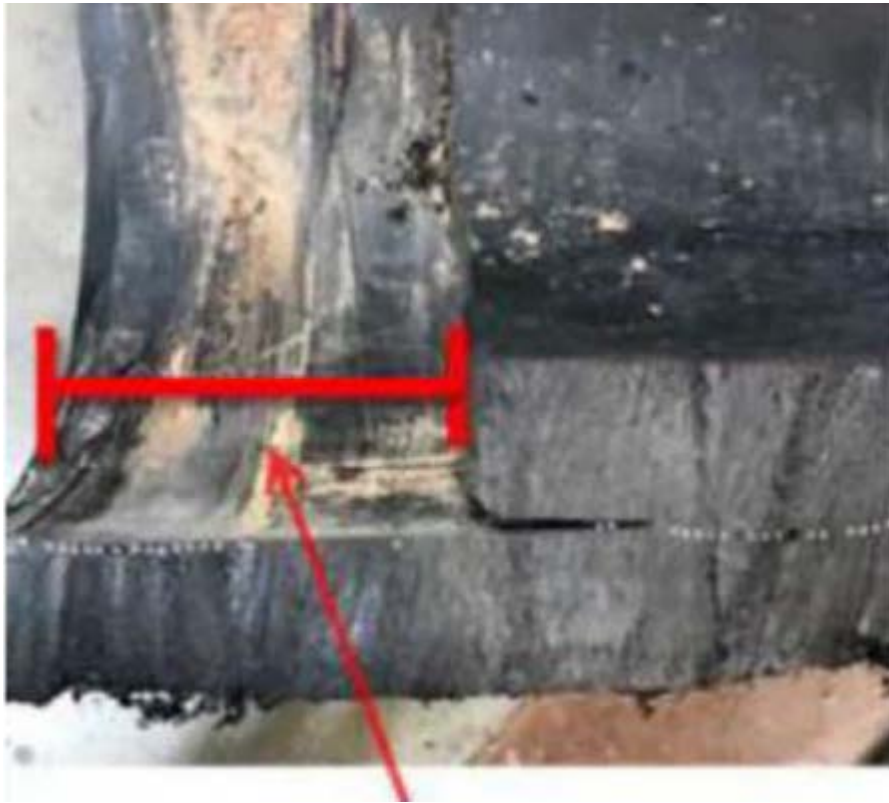
Върху тръбата нямаме видими марки за дълбочина на подравняване, което води до тежки пропуски на тръбата (Фигура 6). Това позволява края на тръбата да бъде центриран в зоната на сливане на материалите, което отрича действието на студената зона по време на процеса на заварка.

Фиг. 6. Тръбата е недовкарана в муфата

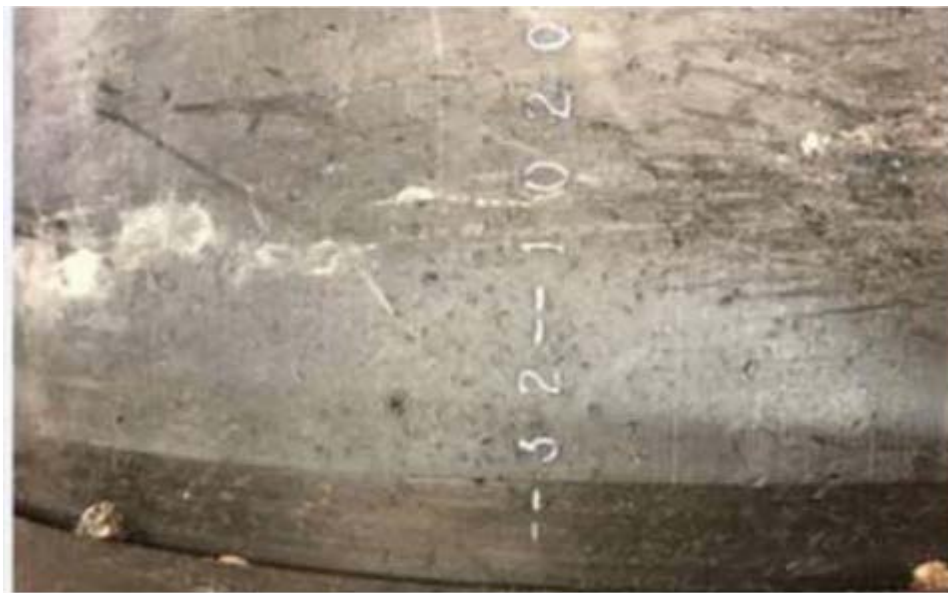
Едната страна на повърхността на тръбата е остъргана с рашпила или подобен инструмент, но материалът не е отстранен от тръбата. Другата страна е била остъргана със скрепер, но е отстранен по-малко от 0,05мм материал (Фигура 7).

Фиг.7. Изстъргване и доказателство за принт-линията, която е отпечатана само върху външната повърхност на тръбата.

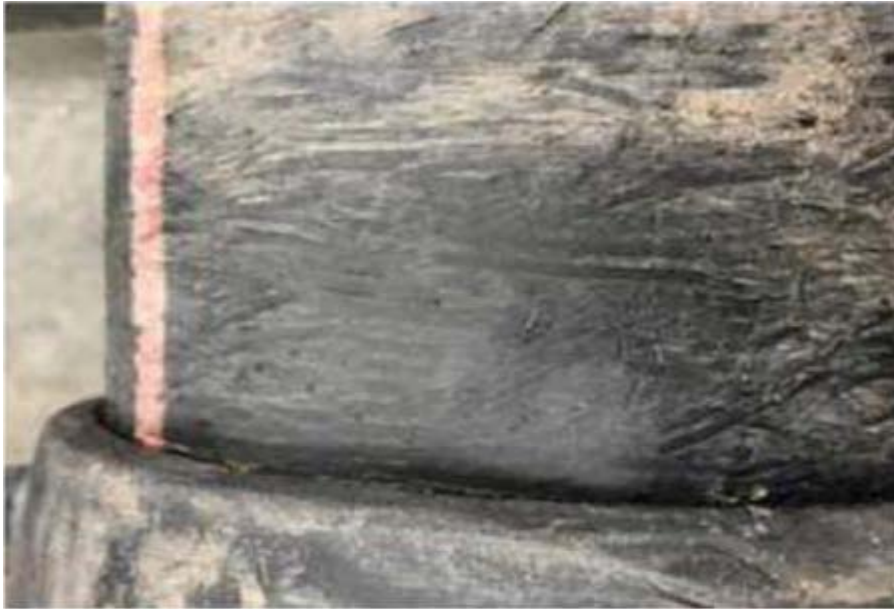
Единият край на тръбата беше остърган с помощта на рашпила или подобен инструмент с множество неостъргани участъци от тръбата. Нямахме никакви доказателства за остъргване на другия край на тръбата. (Фигура 8)

Фиг.8 Грубо остъргана тръбна повърхност с рашпила

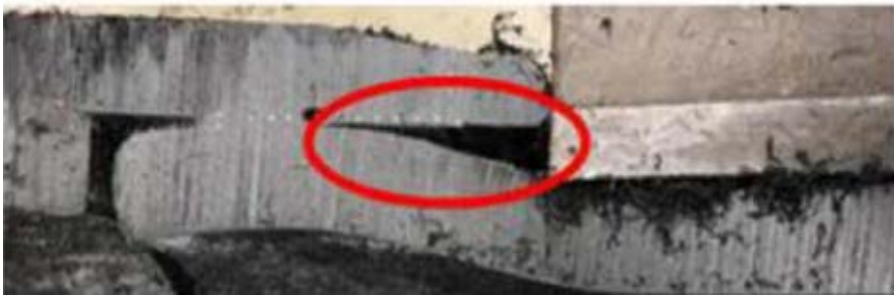
- Тръбата от втора страна е поставена в менгеме за извършване на тест за смачкване. Тръбата от втора страна се отдели над 15% допустимото, когато стените на тръбата бяха компресирани приблизително на 40% (Фигура 9).

Фиг.9 Резултат от разрушителното изпитване – липса на сливане на 2-та материала (студена заварка)
